**INVESTIGACIÓN DE LA CALIDAD DEL SUELO  
DEL SECTOR SUP I.1 “LOS ALMENDROS” EN  
TORREJÓN DE ARDOZ (MADRID)**

**Madrid, 22 de enero de 2019**

**Alfonso Giménez Fernández  
Geólogo.**

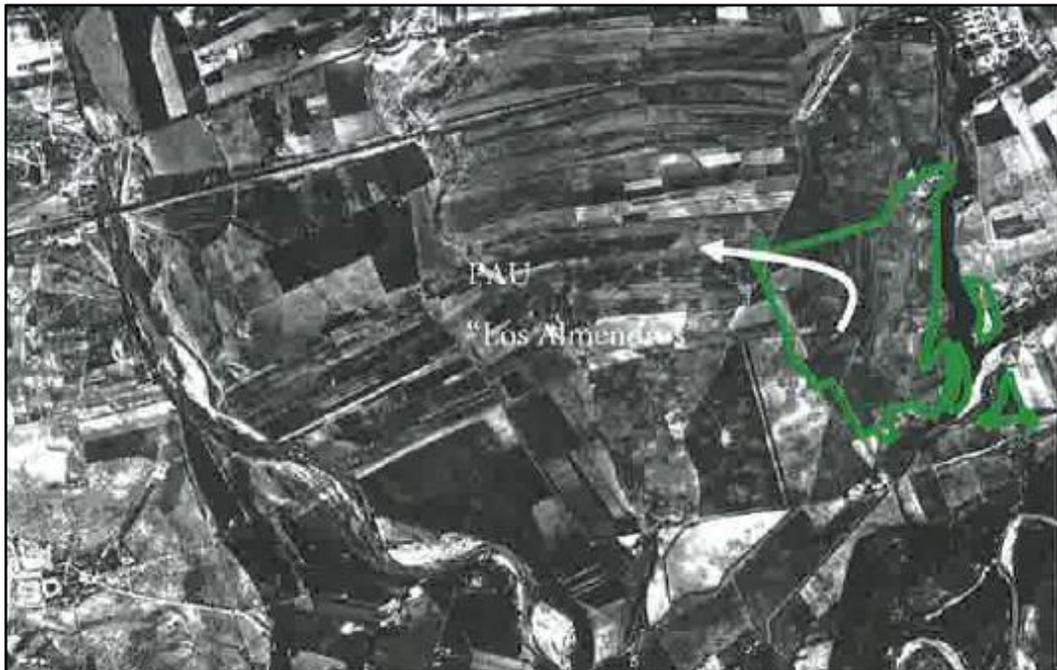
Figura 1. Ocupación del suelo en el Sector "Los Almendros" y en su entorno en el año 1956.

Sobre la base de estudio de fotointerpretación realizado en la foto aérea perteneciente al vuelo del año 1956, se determinó que la actividad en dicha fecha era de tipo agrícola:

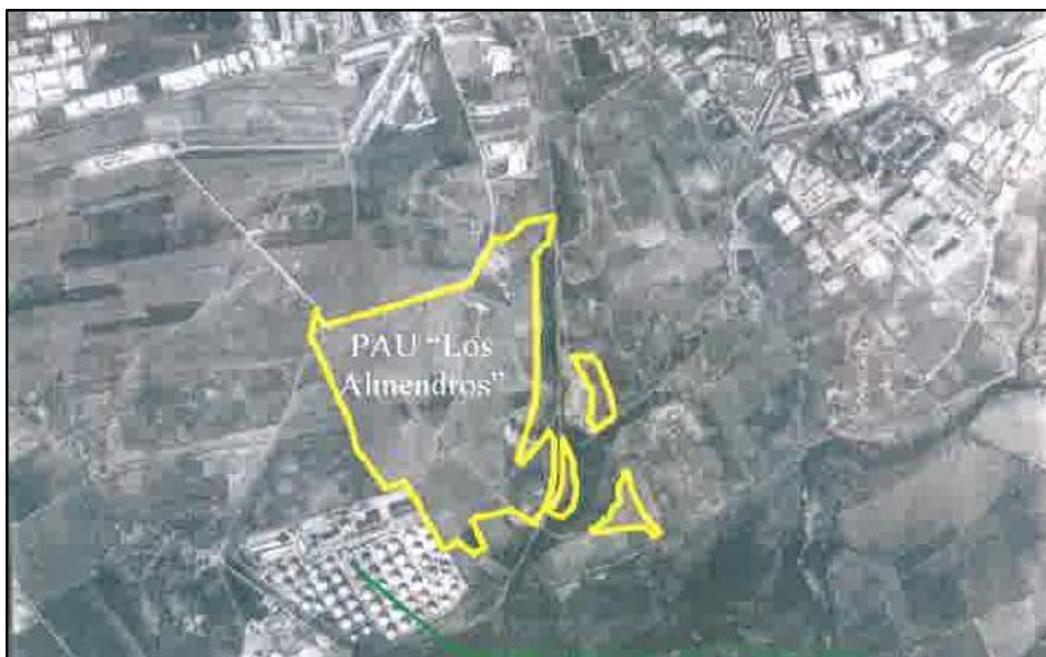
Figura 2. Ocupación del suelo en el Sector "Los Almendros" y en su entorno en el año 1980.

En 1980 continúa predominando el uso agrícola. Como aspectos a destacar, ya en esta fecha se encuentra operativa la carretera M-206, así como los depósitos de CLH, que se ubican al suroeste del Sector "Los Almendros".

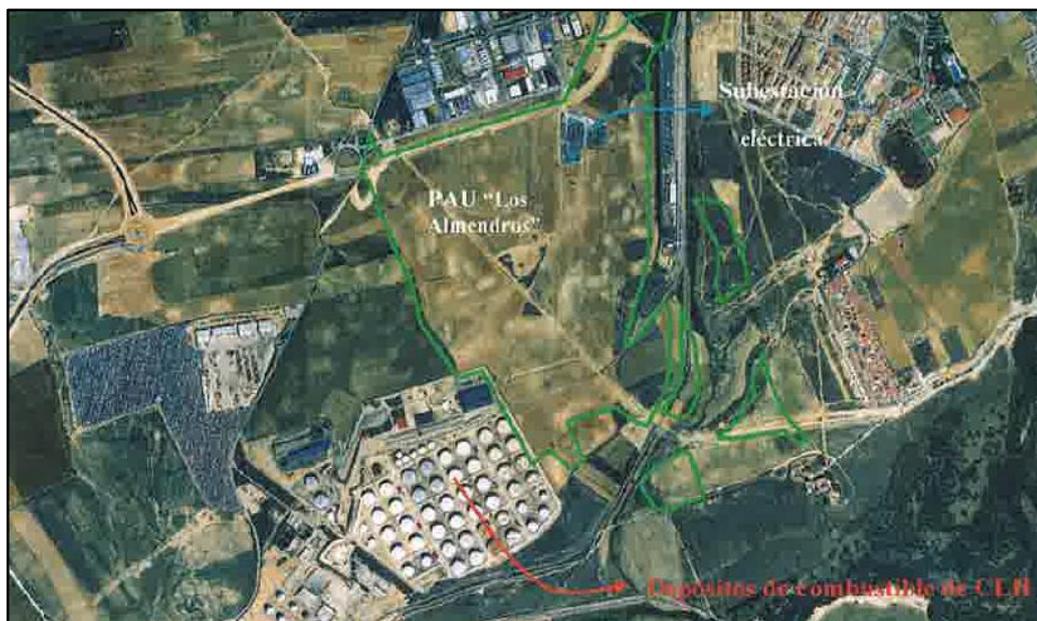
Figura 4. Ocupación del suelo en el Sector "Los Almendros" y en su entorno en el año 2000.

En 2000 la ocupación es similar a la del año 2001, con la única novedad de que al noreste hay una subestación eléctrica. Asimismo, limitando al norte se encuentra el polígono industrial de las Monjas,

que no existía con anterioridad.

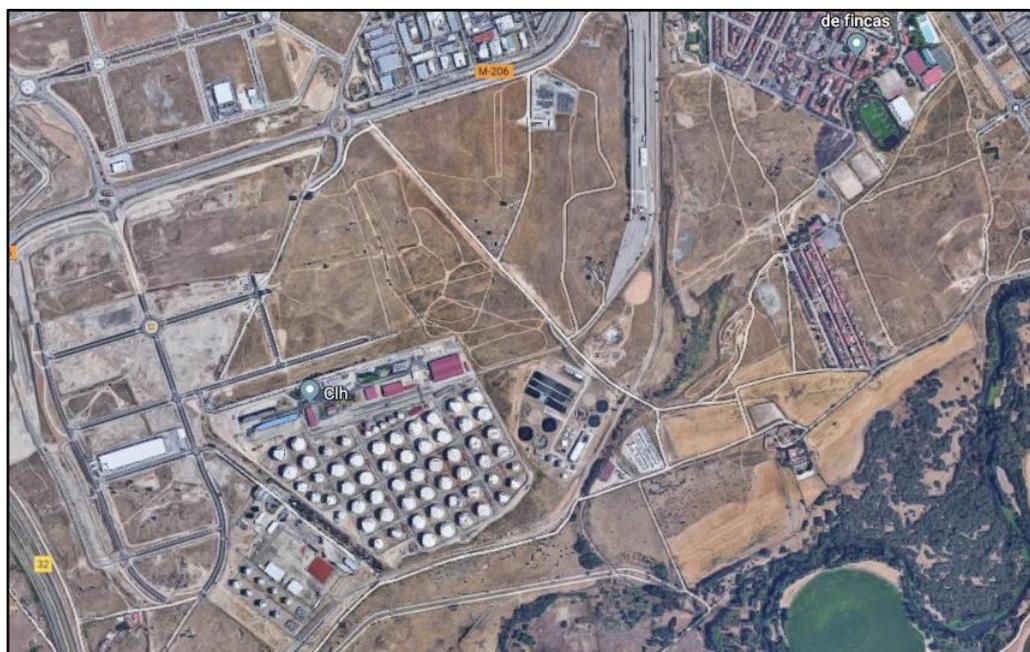
Figura 5. Ocupación del suelo en el PAU "Los Almendros" y en su entorno en el año 2018.

En 2018 se observa la construcción de una depuradora al sur (al este del complejo de CLH) y el comienzo del desarrollo del polígono industrial situado al oeste de la finca.

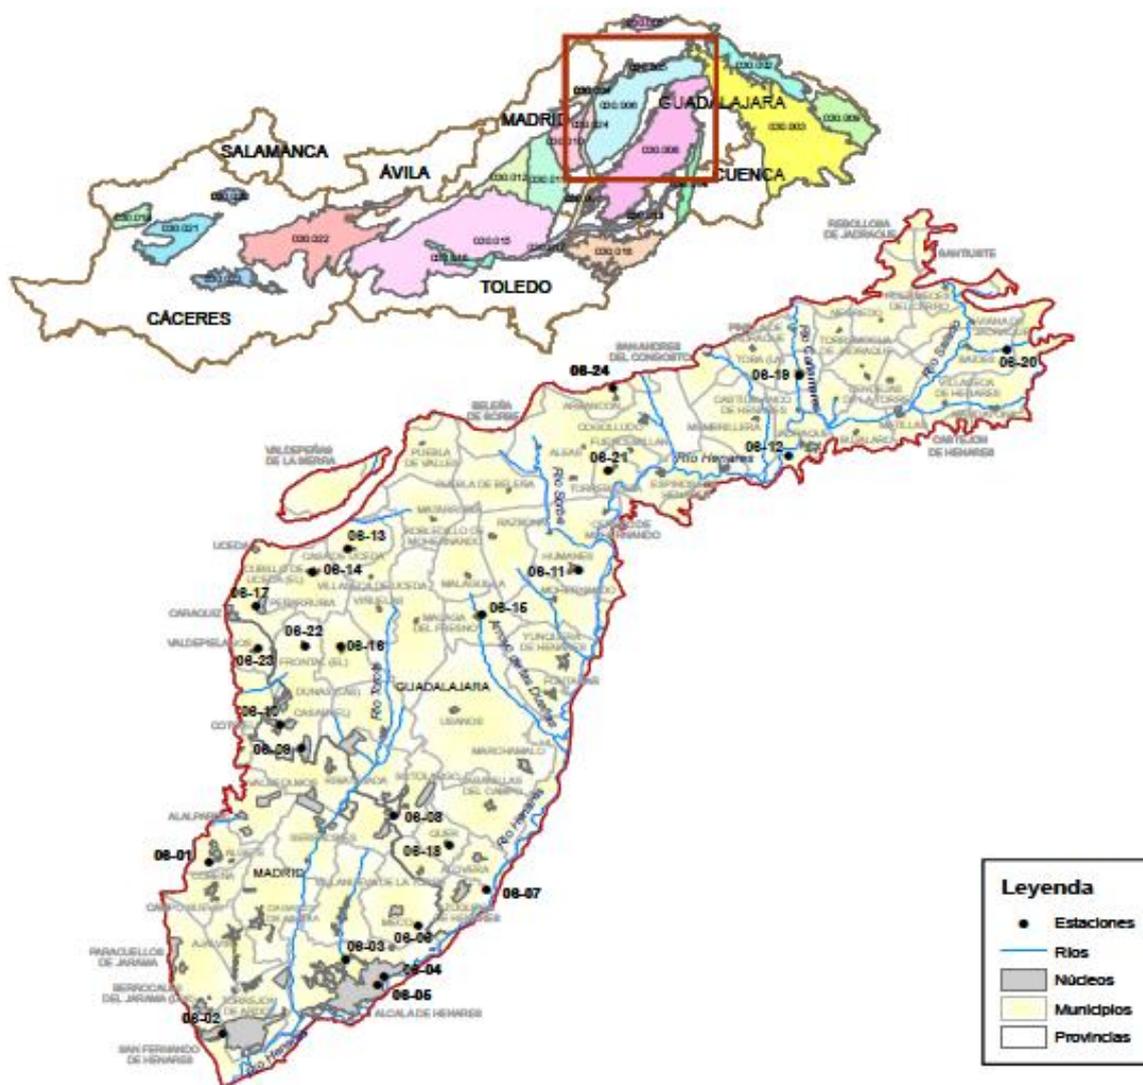
Figura 6. Masa de Agua 030.006 Guadalajara

El área de estudio se emplaza sobre la Masa de Agua 030.006 Guadalajara, como se muestra en la figura 6 (fuente: Confederación Hidrográfica del Tajo) y su entorno está marcado por la presencia de los ríos Jarama y Henares, que constituyen los principales drenajes. Los arroyos menores se encuentran enmascarados por la acción antrópica.

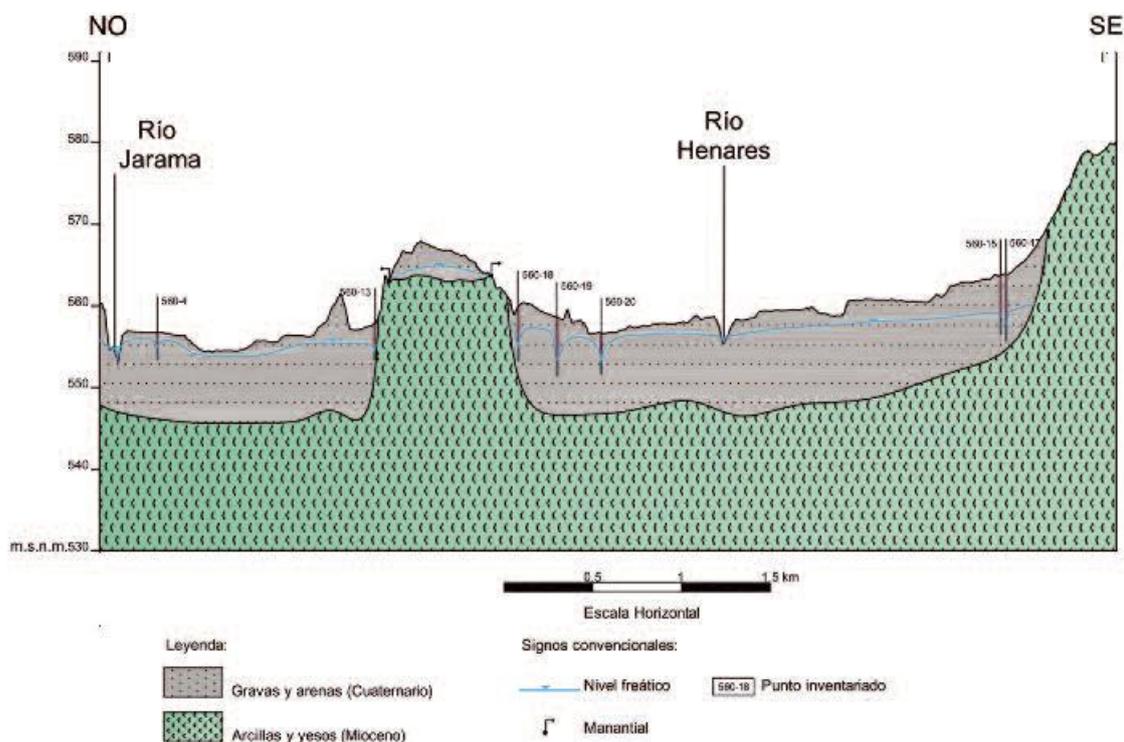
Figura 7. Perfil hidrogeológico sintético del acuífero cuaternario

El acuífero cuaternario está estructurado en terrazas colgadas, de espesor normalmente inferior a los 6 m, y desconectadas hidráulicamente entre sí, por lo que es frecuente la existencia de surgencias en los frentes y taludes de los distintos niveles. El río Henares únicamente muestra conexión directa con la llanura aluvial.

E. 1:200.000, ITGE 1997). En la figura 7 se recoge un perfil hidrogeológico sintético de la zona de estudio (tomado de Nebreda Ruiz, A. *et al. Hidrogeología del Sector Alcalá de Henares-Torrejón de Ardoz (Madrid)*. Geogaceta nº 55, págs. 59-62, 2014).

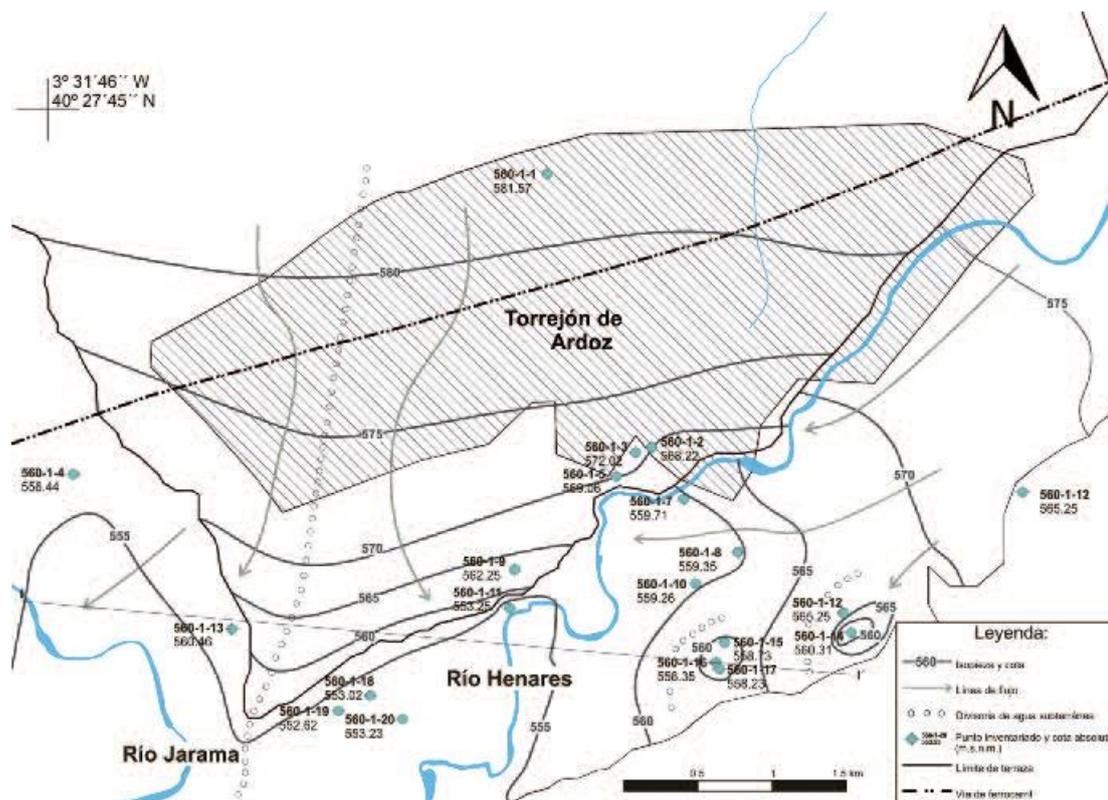
Figura 8. Isopiezas del acuífero terciario

La dirección de flujo regional muestra una componente S, aunque localmente puede presentar una tendencia SE, hacia el río Henares, o SW, hacia el Jarama. La divisoria entre ambas se localiza, según unos autores (ITGE 1997) muy próxima al Jarama, mientras otros estudios más recientes y detallados (Nebreda 2014) la sitúan más al E, cerca del límite de los términos municipales de Torrejón y San Fernando, como se muestra en la figura 8.

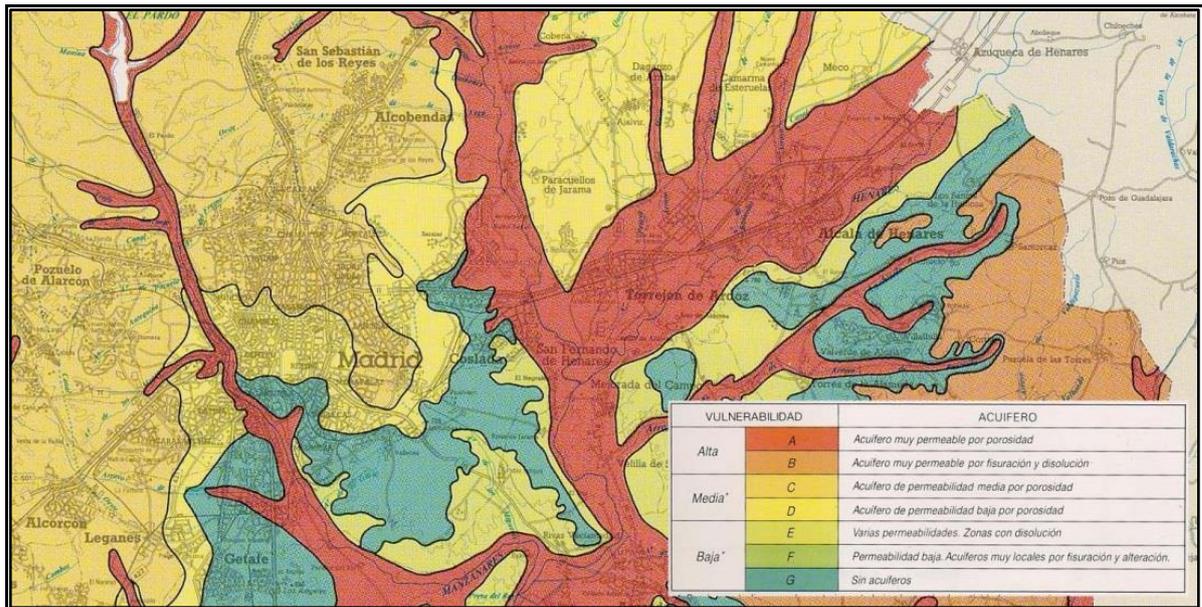
Figura 9. Mapa de vulnerabilidad

La vulnerabilidad del área del emplazamiento se considera como Alta, atendiendo a su localización sobre el acuífero cuaternario, muy permeable por porosidad intergranular.

En la Figura 9 se incluye el mapa de vulnerabilidad a la contaminación (fuente: Atlas Geocientífico del Medio Natural de la Comunidad de Madrid. Instituto Geológico y Minero de España - Consejería de Medio Ambiente y Ordenación del Territorio, 2007).
